STADT
LUDWIGSHAFEN
AM RHEIN

***Studie zum barrierefreien Bauen und
zur barrierefreien Wohnumfeldgestaltung
im Sanierungsgebiet West
(Stand Frühjahr 2003)***

Bearbeitung: Diplom-Geographin Ursula Trost

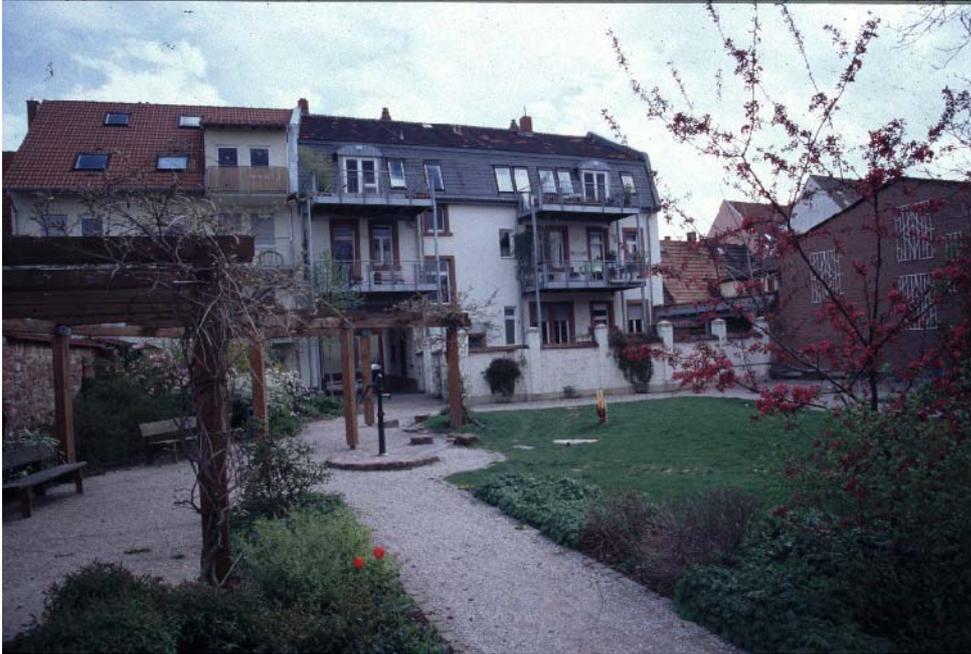
Barrierefreie Freianlage Meriangarten in einem Blockkimbereich; Sanierungsgebiet Oggersheim.

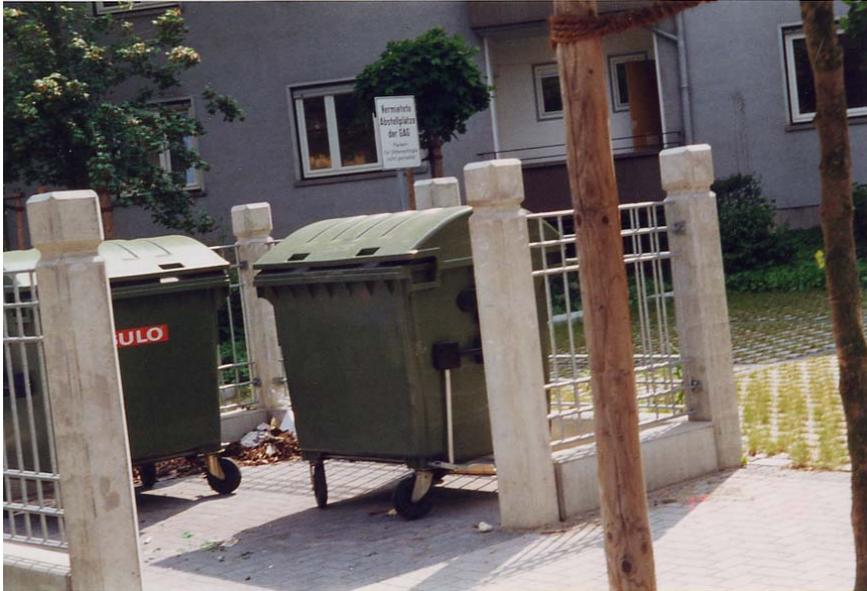
Mülltonnen sind nicht tiefergelegt und können daher von Behinderten nicht befüllt werden. Mehrfamilienwohnhaus Bruno-Körner-/Burgundenstraße; Sanierungsgebiet West.

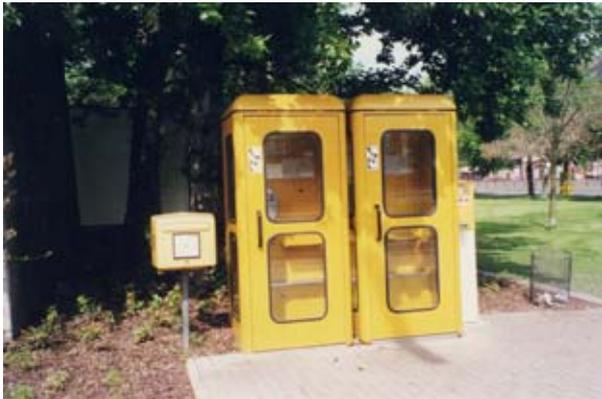
Telefonzellen sind nicht behindertengerecht. Rudolf-Hoffmann-Platz; Sanierungsgebiet West.

Bei den beiden nebeneinanderstehenden Telefonzellen am Rudolf-Hoffmann-Platz neben dem Bunker (vgl. Abbildung Kap. 2.2.2) ist dies nicht der Fall.

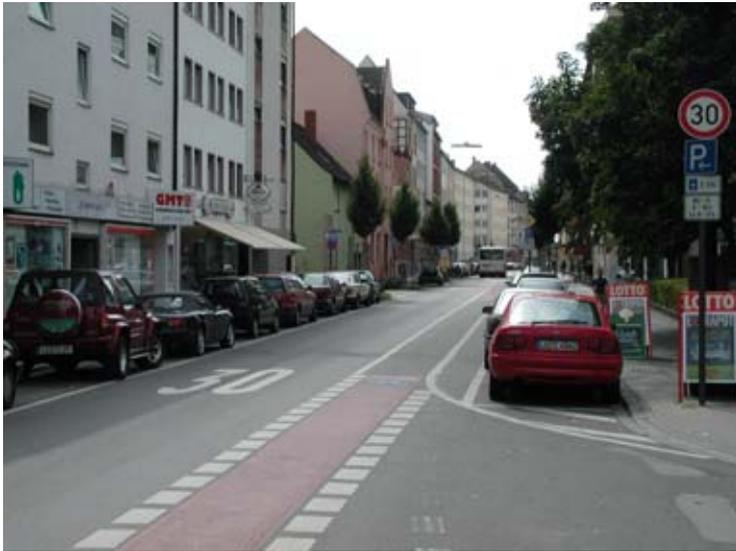
Radweg durch Begrenzungstreifen von Stellplätzen abgegrenzt. Wegen Ladezonen, Geschäften und zahlreichen Einmündungen von Seitenstraßen ist aufgrund der Platznot dies die beste Lösung für Radfahrer in diesem Bereich. Valentin-Bauer-Straße nördlicher Bereich: Sanierungsgebiet West.

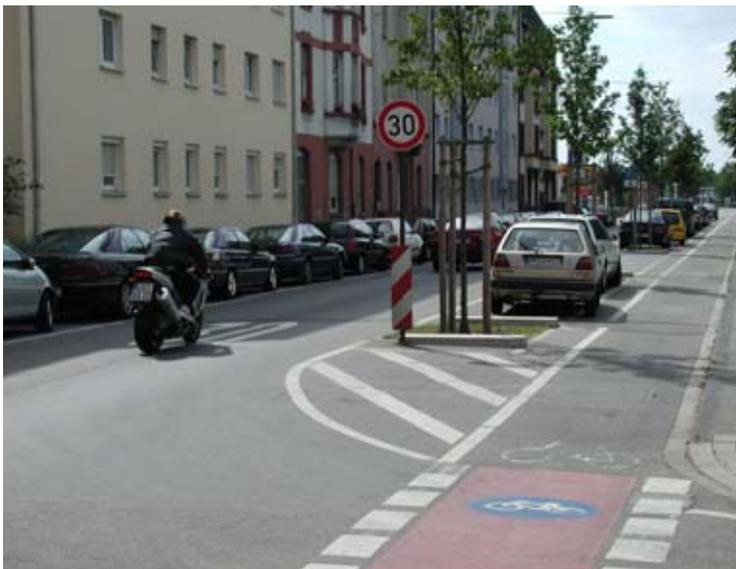
Im südlichen Teil der Valentin-Bauer-Straße (Sanierungsgebiet West) sind andere Voraussetzungen gegeben als im nördlichen Bereich: keine Geschäfte, Ladezonen und Einmündungen von Seitenstraßen auf der rechten Seite. Daher ist hier Folgendes möglich: Leichte Stufe zwischen Geh- und Radweg zum Schutz der Fußgänger; Stellplätze und Sicherheitsstreifen zwischen Fahrbahn und Radweg zum Schutz der Radfahrer vor fließendem Pkw-Verkehr.

Bei der Schaffung der Stellplätze in der südlichen Valentin-Bauer-Straße war vorgesehen, auch Bäume im Parkstreifen unterzubringen. Dies war wegen der Leitungslage im Boden nur im Bereich des inzwischen realisierten Parkstreifens möglich.

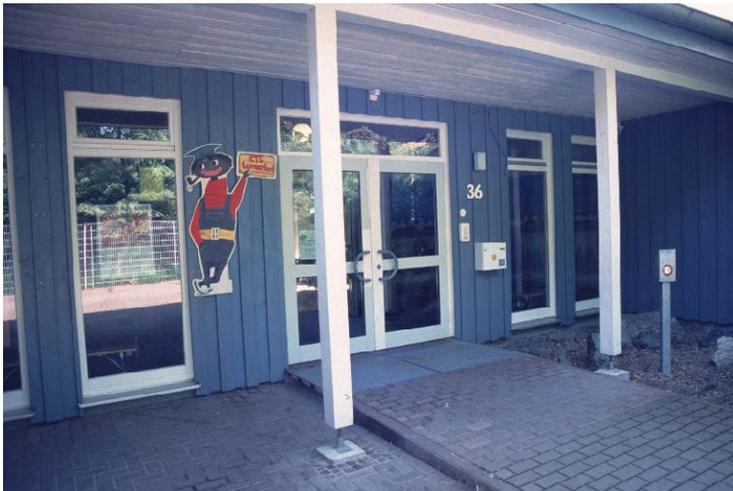
Beispielhafte Eingangsgestaltung mit starkem farbllichem Kontrast, Rampe, transparenter Türe. Kindertagesstätte Lummerland, Sanierungsgebiet West.

Durch transparente Eingangstüren haben Rollstuhlbenutzer und kleinwüchsige Menschen Sichtkontakt in den Innenraum bzw. nach draußen. Dennoch sollten diese transparenten Türen mit einer Markierung versehen sein, da andernfalls die Gefahr besteht, dass jemand dagegen läuft.

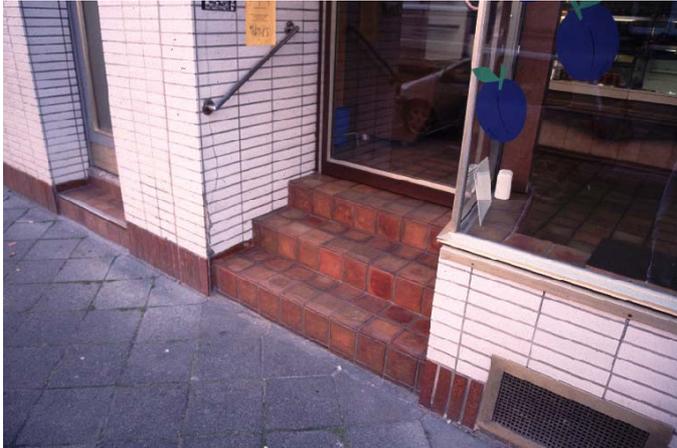
Ebenso wie dieses Beispiel sind fast alle Ladengeschäfte im Sanierungsgebiet West aufgrund der höher liegenden Erdgeschosszone nicht barrierefrei zugänglich.

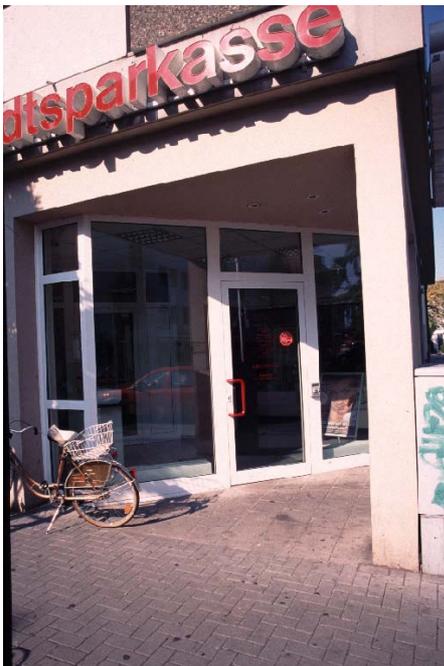
Barrierefreie Zugänglichkeit der Bankfiliale in der Valentin-Bauer-Straße und transparente Eingangstüre. Im Innern der Filiale ist jedoch keine Unterfahrbarkeit der Möblierung bzw. gute Erreichbarkeit der Bedienelemente für Behinderte gegeben. Die Barrierefreiheit endet somit an der Eingangstüre.

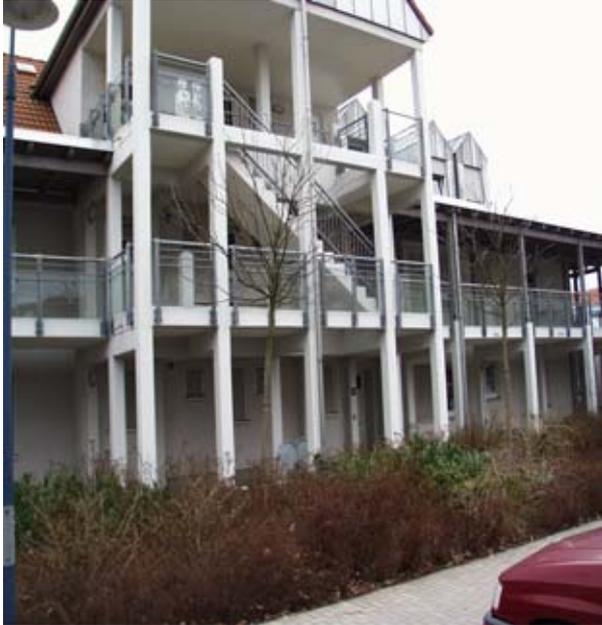
Barrierefreie Erschließung aller Wohnungen durch Laubengänge; Servicewohnanlage Maudach

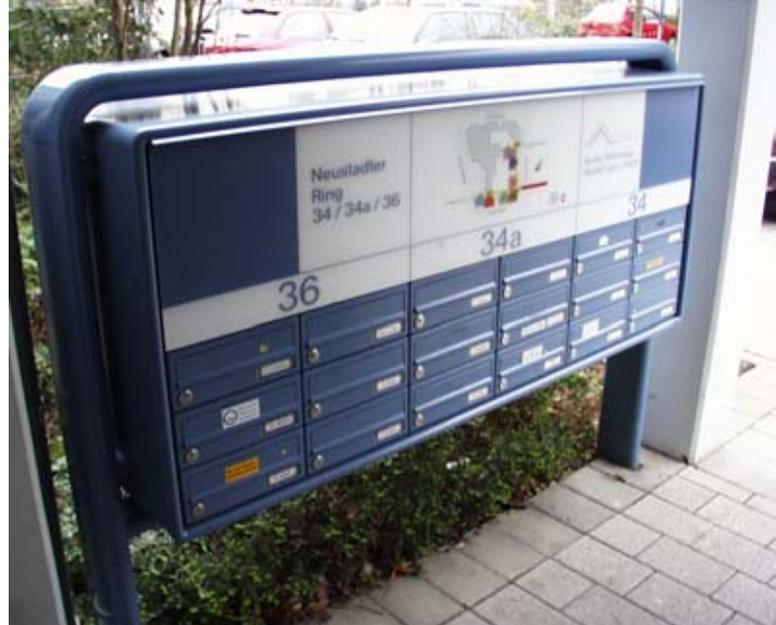
Briefkästen in geringer Höhe angebracht und somit auch für Behinderte zugänglich; Servicewohnanlage Maudach.

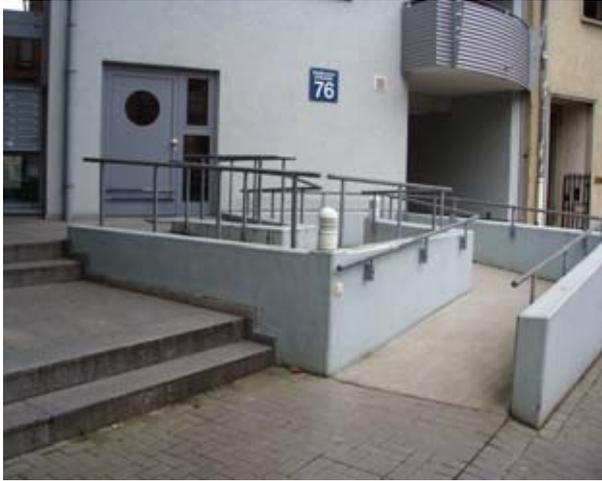
Erschließung durch Treppe und Rampe; Mehrgenerationenwohnhaus Ecke Schanz-/Rohrlachstraße.

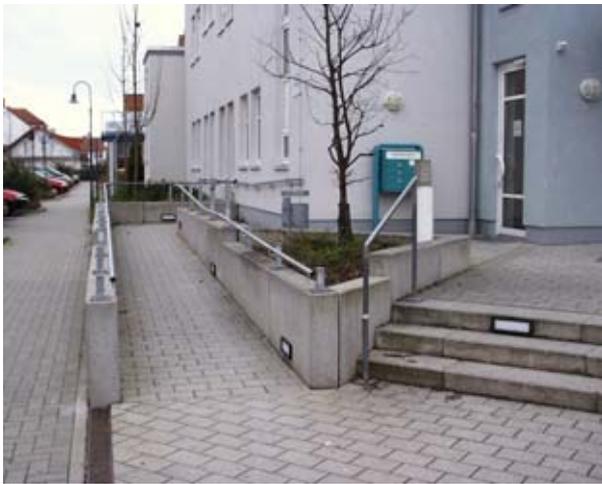
Erschließung durch Treppe und Rampe; Service-wohnanlage Maudach

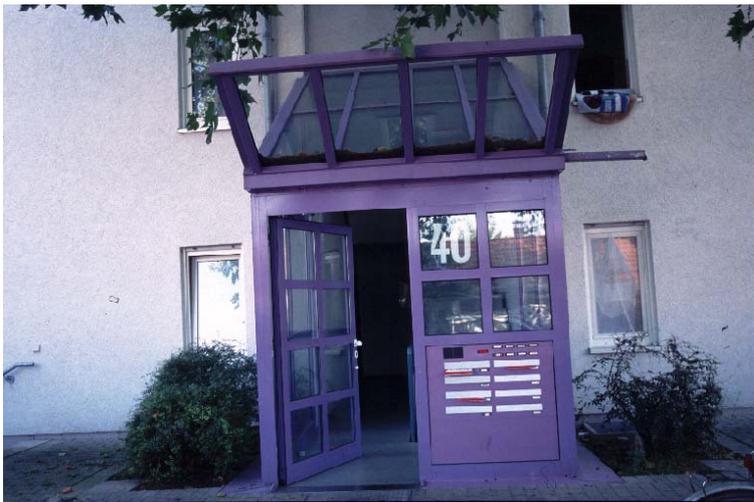
Wohnanlagen in der Bliesstraße (im Stadtteil West - außerhalb des Sanierungsgebietes) sind barrierefrei zugänglich.

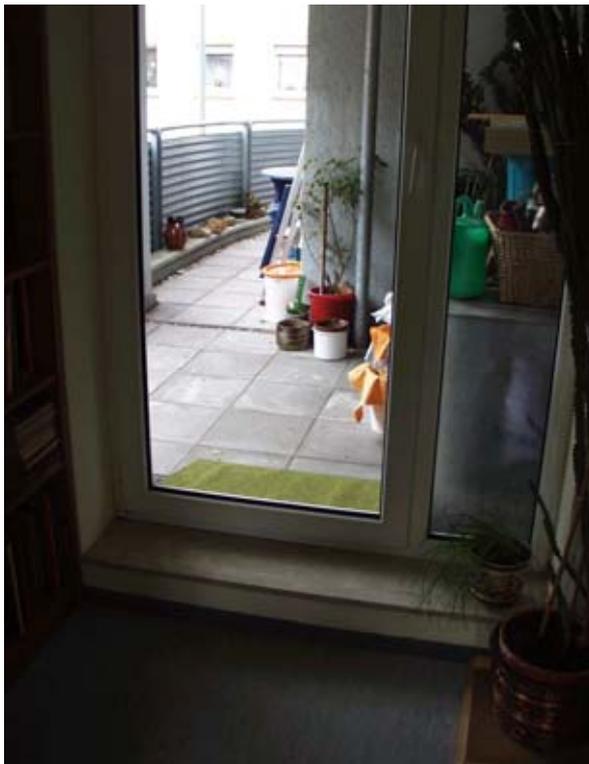
Hier ist keine barrierefreie Zugänglichkeit des Balkons gegeben; Mehrgenerationenwohnhaus Ecke Schanz-/Rohrlachstraße.

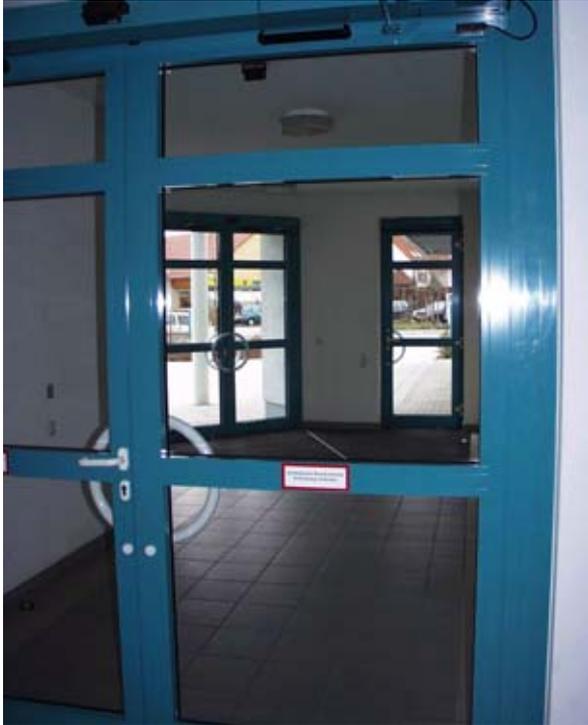
Breite Flure und sich automatisch öffnende Abschlussstüren; Servicewohnanlage Maudach

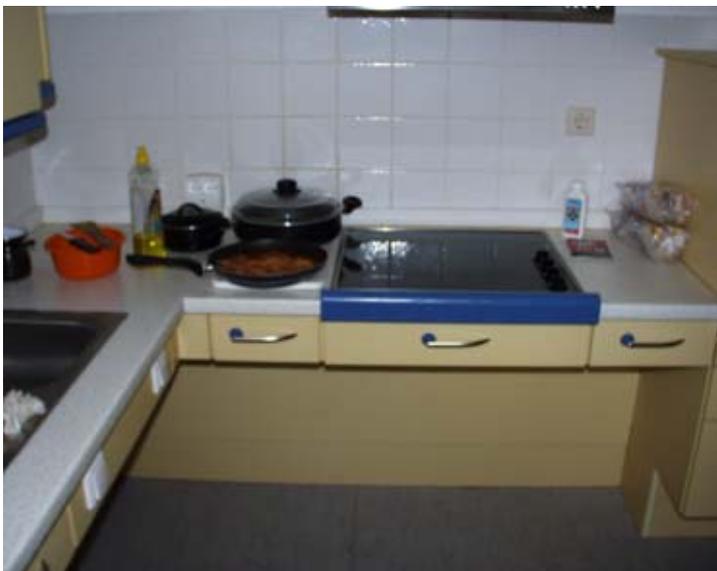
Unterfahrbare Kücheneinrichtung; Servicewohnanlage Maudach (Ansicht des Herds)

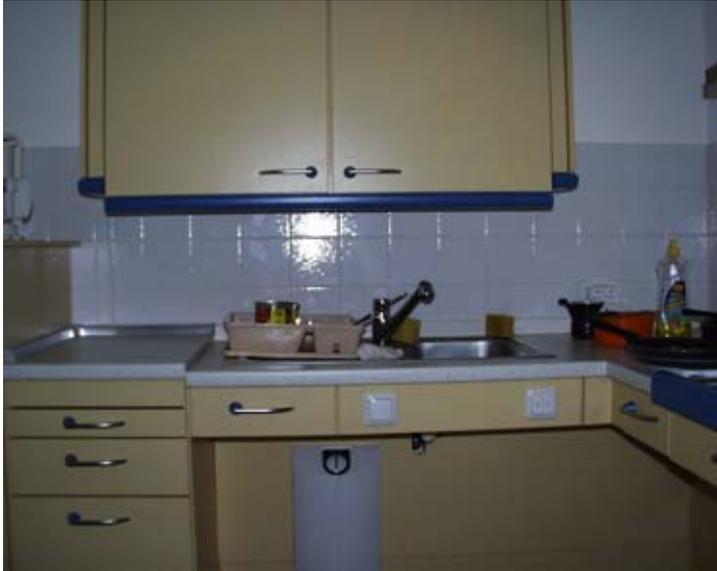
Unterfahrbare Kücheneinrichtung; Servicewohnanlage Maudach (Ansicht der Spüle)

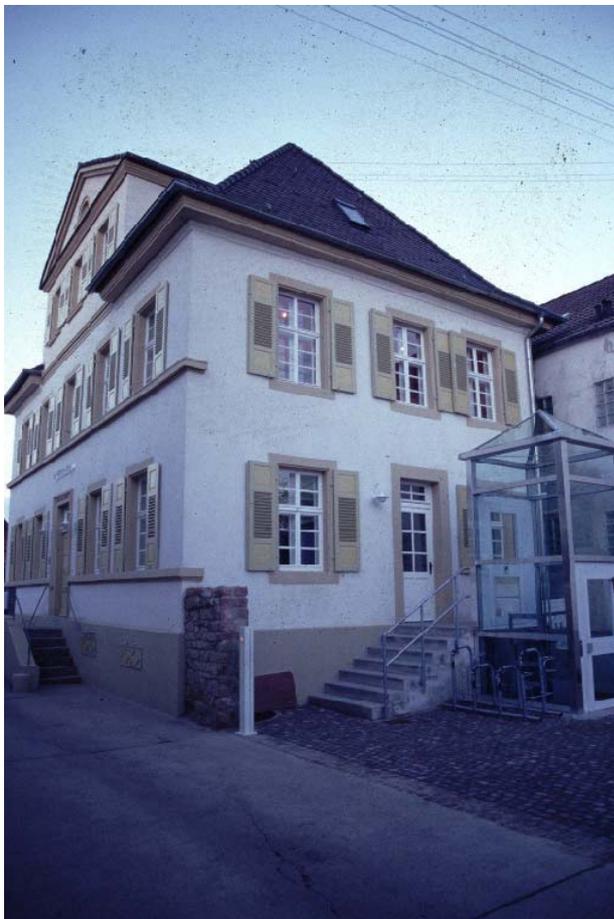
Paul-Münch-Haus im Sanierungsgebiet Ruchheim (Fußgönheimer Straße 13): Bei dem als Stadtteilbibliothek genutzten Gebäude ist das Erdgeschoss durch einen Außenaufzug barrierefrei erschlossen. Leider war es aus Kostengründen nicht möglich, mit dem Aufzug auch das erste Obergeschoss noch zu erschließen.

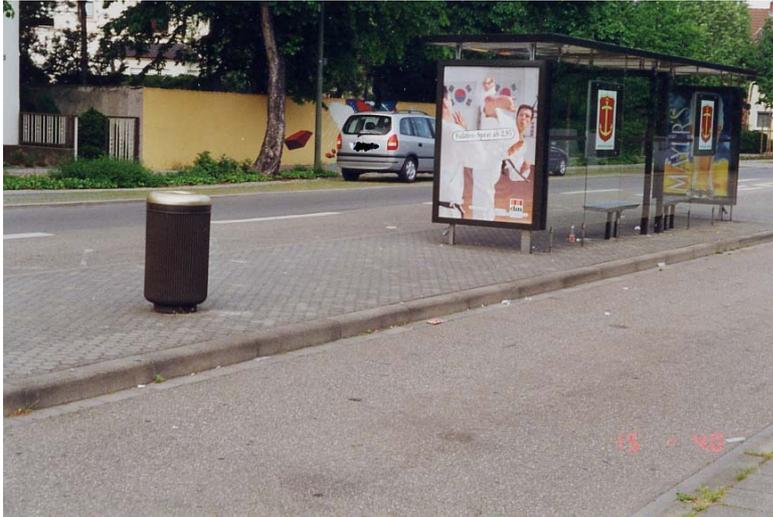
Bushaltestelle für Rollstuhlbenutzer unzugänglich, da sie sich auf einer Verkehrsinsel im Straßenraum befindet, die an keiner Stelle über eine Bordsteinabsenkung verfügt (Bordsteinhöhe 15 cm); Bushaltestelle „Valentin-Bauer-Siedlung“ (Freia-Straße) am Rande des Sanierungsgebietes West.

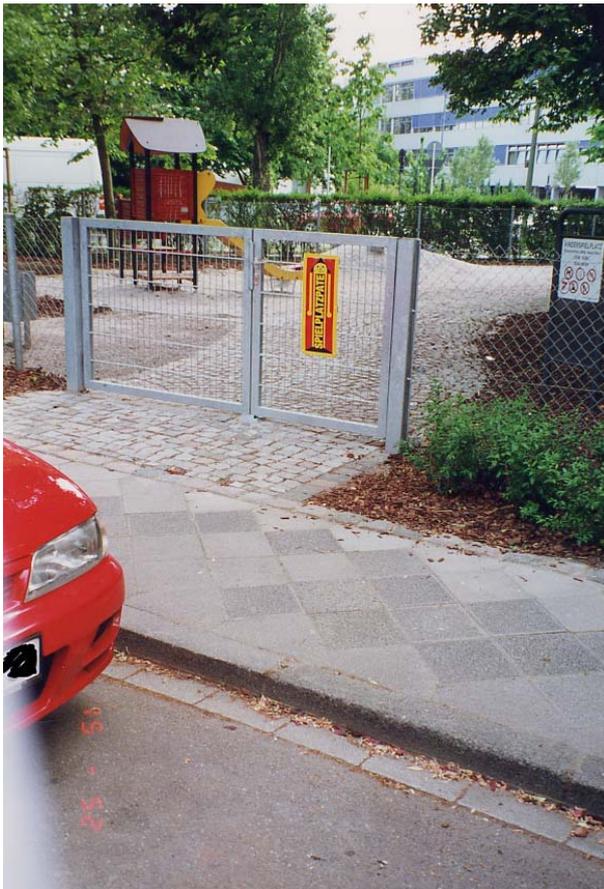
Fehlende Bordsteinabsenkung und zudem ist der Bereich zugeparkt; Bereich vor dem Spielplatz Walkürenstraße; Sanierungsgebiet West

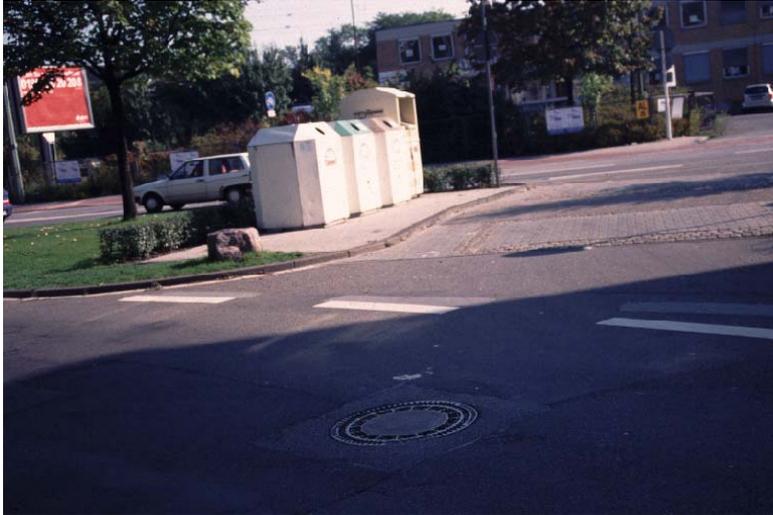
Fehlende Bordsteinabsenkung bei der erst vor kurzem durchgeführten Neugestaltung der Verkehrsinsel Ecke Valentin-Bauer-/Deutsche Straße im Sanierungsgebiet West, auf der sich der Standort für Altglasabfälle befindet.

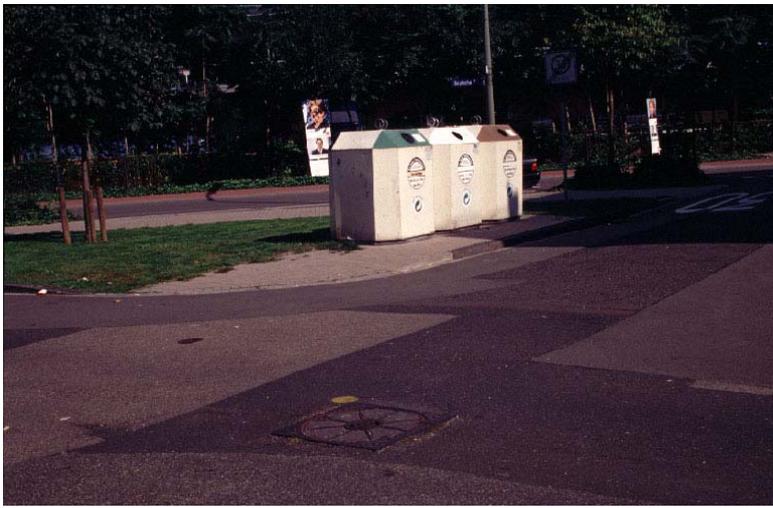
Dieses Beispiel unterscheidet sich vom vorherigen dadurch, dass zumindest die Verkehrsinsel, auf der die Müllcontainer stehen, barrierefrei zugänglich ist. Dennoch entspricht auch diese Lösung nicht den Kriterien der Barrierefreiheit, da die Mülltonnen nicht tiefergelegt sind und somit von Rollstuhlbenutzern nicht befüllt werden können. Geländedreieck Margarethen-, Gudrun-, Deutsche Straße.

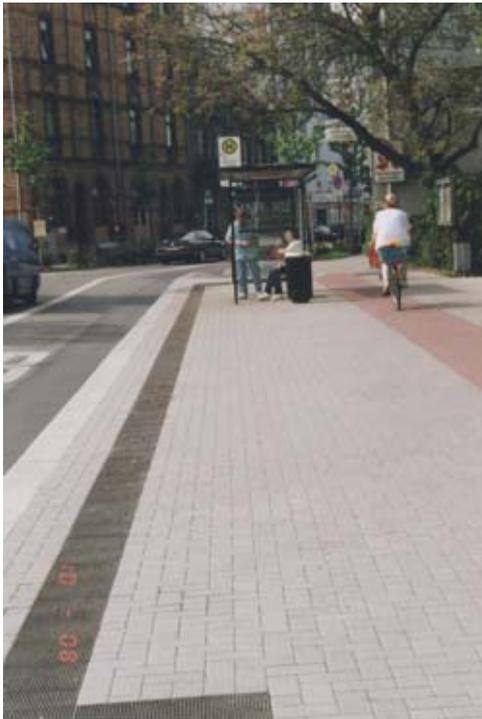
Vor der Bushaltestelle ist der Radweg, der dort noch niveaugleich zum Gehweg verläuft, nur durch einen andersfarbigen Pflasterbelag abgegrenzt. Der Radweg verläuft zwischen Fußweg und Wartehäuschen der Haltestelle, was eine besondere Gefährdung der Wartenden mit sich bringen kann; positiv: Blindenleitstreifen vorhanden;

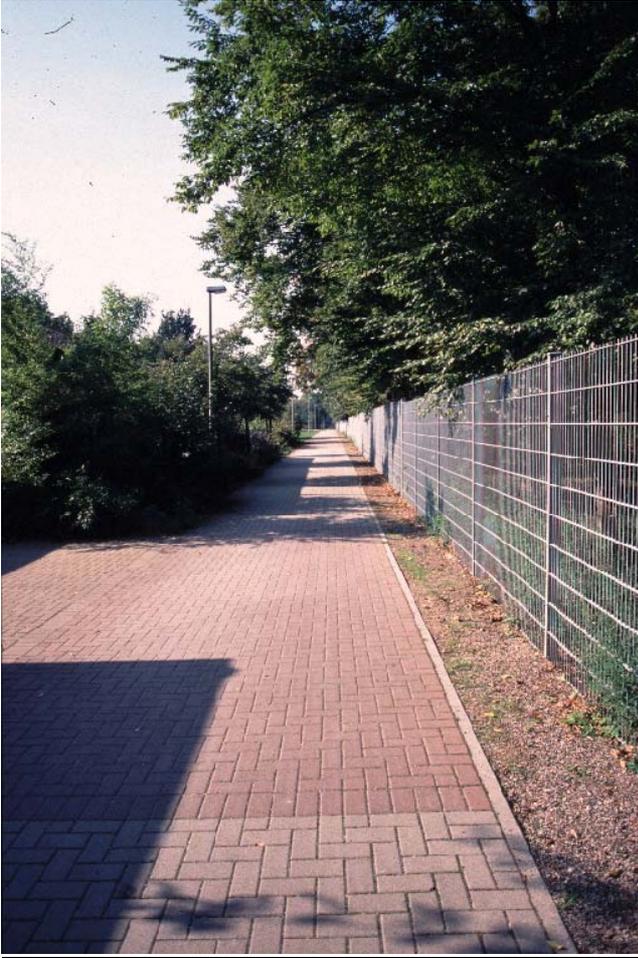
Beim kombinierten Rad- und Fußweg durch den Waltraudenpark zwischen Rudolf-Hoffmann-Platz und Bliessstraße besteht zwischen Fuß- und Radweg keine Abgrenzung. Waltraudenpark, Sanierungsgebiet West.

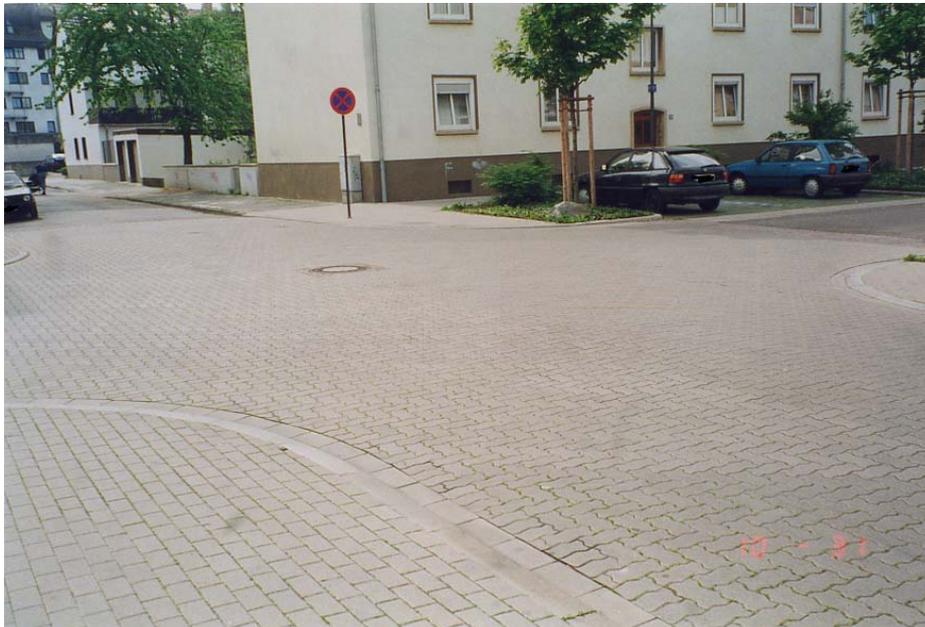
Fehlende Bodenmarkierung im Kreuzungsbereich; Kreuzung Waltrauden-/Volkerstraße, Sanierungsgebiet West

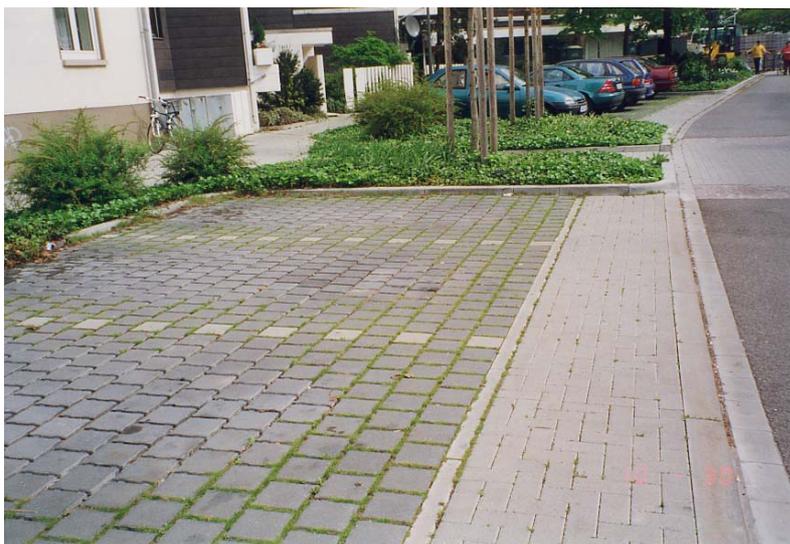
Die Waltraudenstraße wurde umgestaltet, allerdings ohne Aufenthaltsbereiche und Ruhebänke. Lediglich für PKW-Stellplätze wurde gesorgt; Sanierungsgebiet West

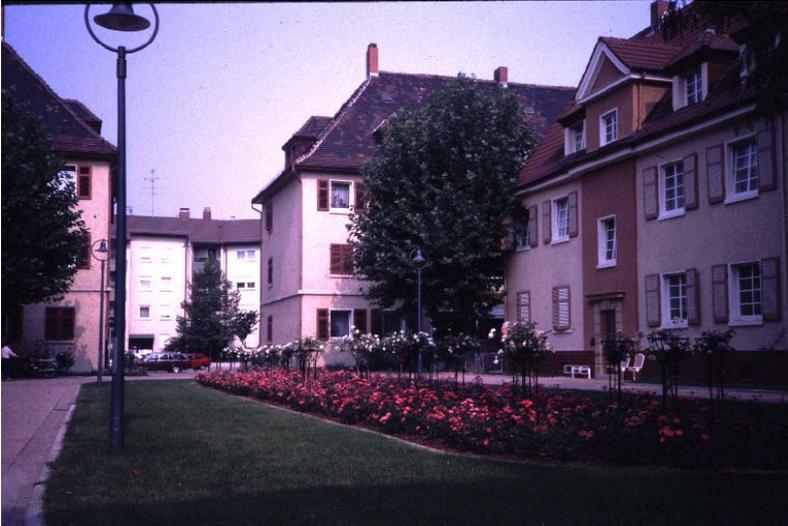
Positivbeispiel mit hoher Aufenthaltsqualität aus dem Sanierungsgebiet Hemshof „Rosenbeet“ – Blücherstraße 37 – 51 mit Sitzgelegenheiten.

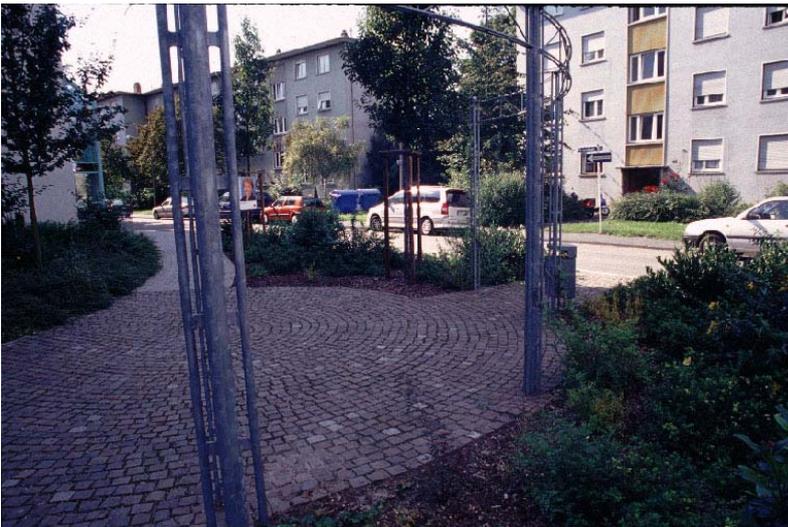
Hier wurden die ehemals vorhandenen Bänke (vgl. Foto Kapitel 4.2) inzwischen abmontiert. Vorfläche vor Neubau Ecke Burgunden-/Bruno-Körner-Straße; Sanierungsgebiet West.

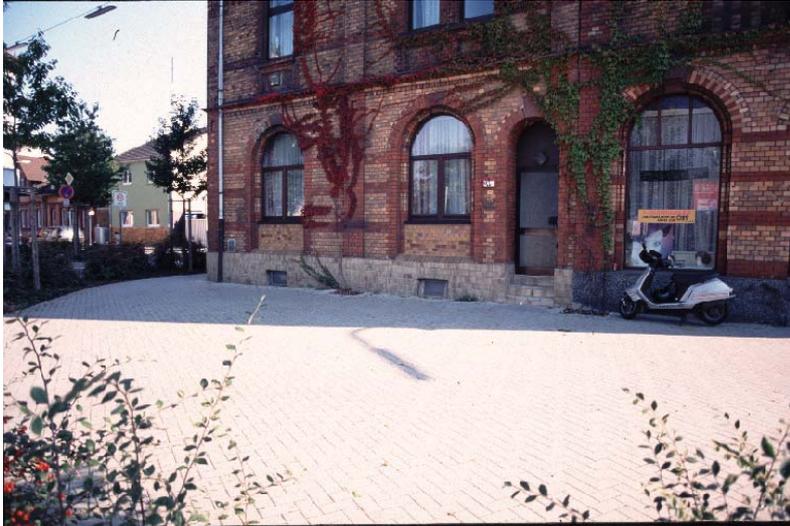
Obwohl sich neben dem früheren Seniorentreff (heute Kleidertreff) Valentin-Bauer-Straße 5 (Sanierungsgebiet West) eine große Vorfläche befindet, ist dort keine Bank aufgestellt, die zum Aufenthalt im Freien einlädt.

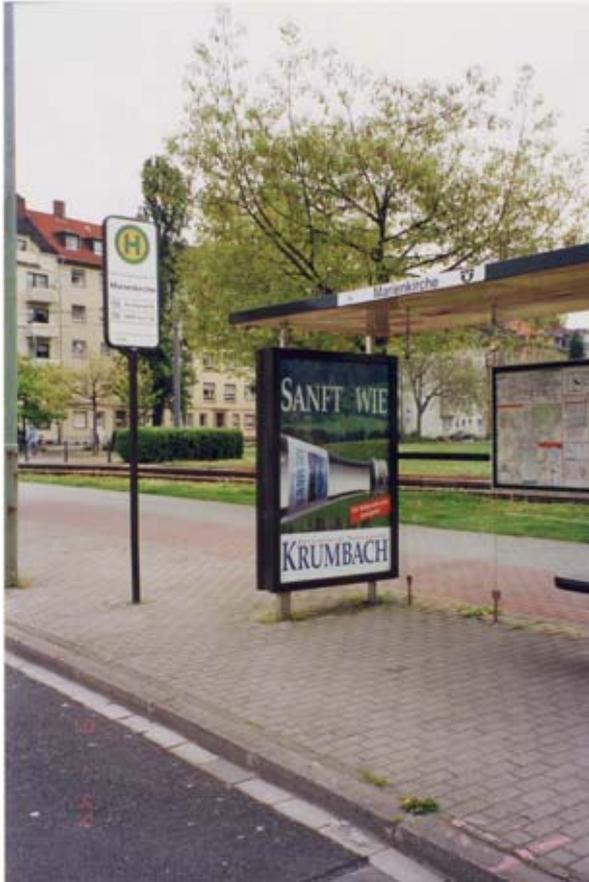
Zu wenig Sitzbänke; Bushaltestelle „Marienkirche“ (am Friedenspark); Sanierungsgebiet West

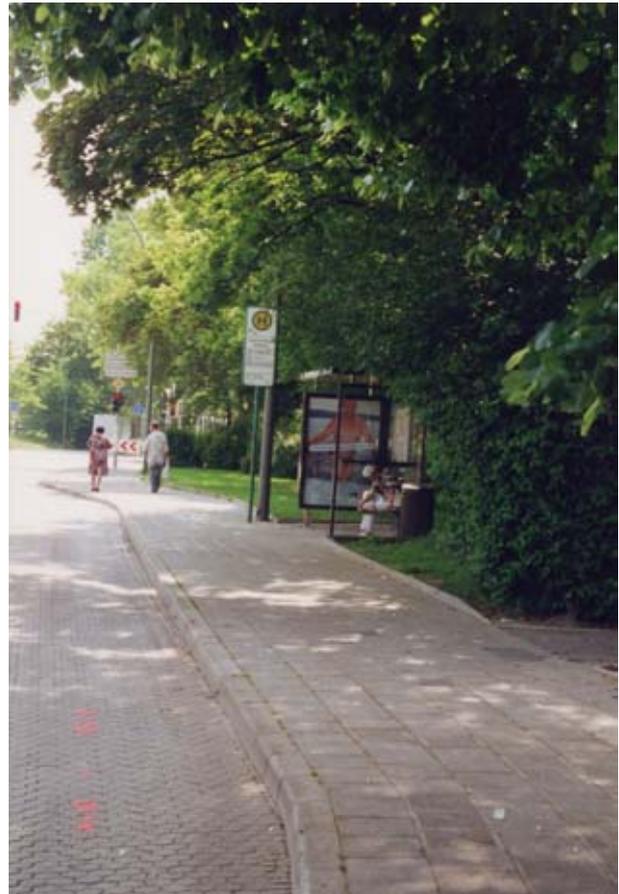
Zu wenig Sitzbänke; Bushaltestelle „Valentin-Bauer-Siedlung“ (Valentin-Bauer-Straße); Sanierungsgebiet West

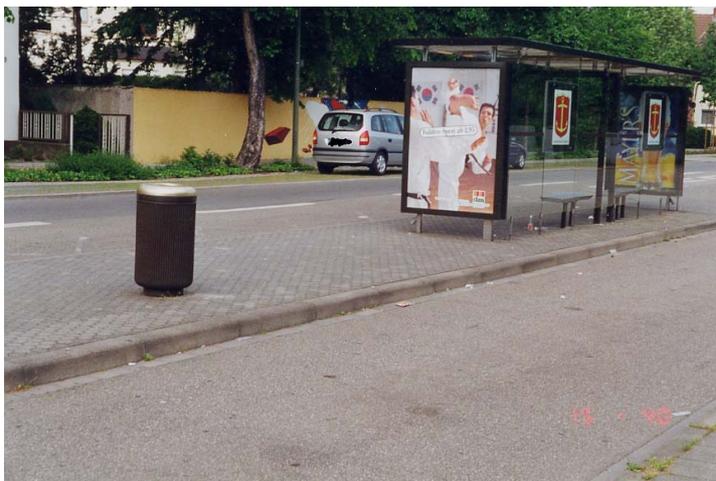
Zu wenige Sitzbänke bei der Bushaltestelle „Valentin-Bauer-Siedlung“ (Freia Straße); Am Rande des Sanierungsgebiets West.

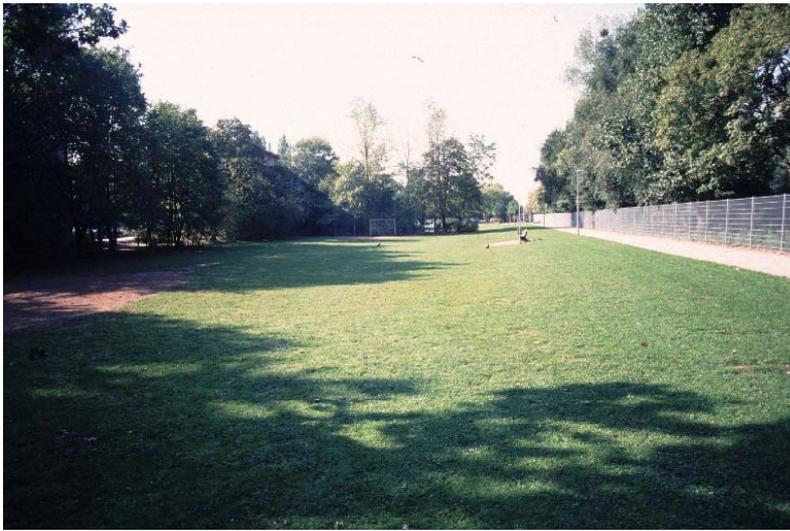
Der kombinierte Rad- und Fußweg durch den Waltraudenpark im Sanierungsgebiet West bietet keinerlei Orientierungshilfen für Blinde. Überlegt werden könnte zudem, ob für Rollstuhlbenutzer eine Querverbindung zur Valentin-Bauer-Siedlung sinnvoll wäre.

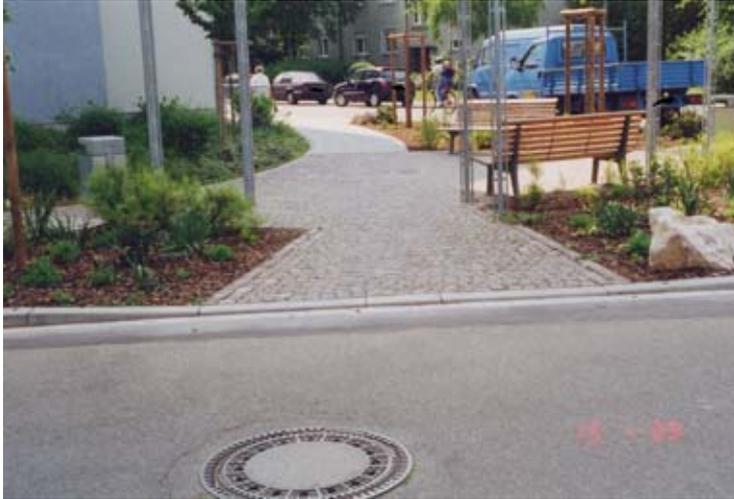
Gutes Beispiel für abgesenkte Bordsteine; Vorfläche vor dem Neubau Ecke Burgunden-/Bruno-Körner-Straße; Sanierungsgebiet West (Sitzbänke wurden inzwischen entfernt)

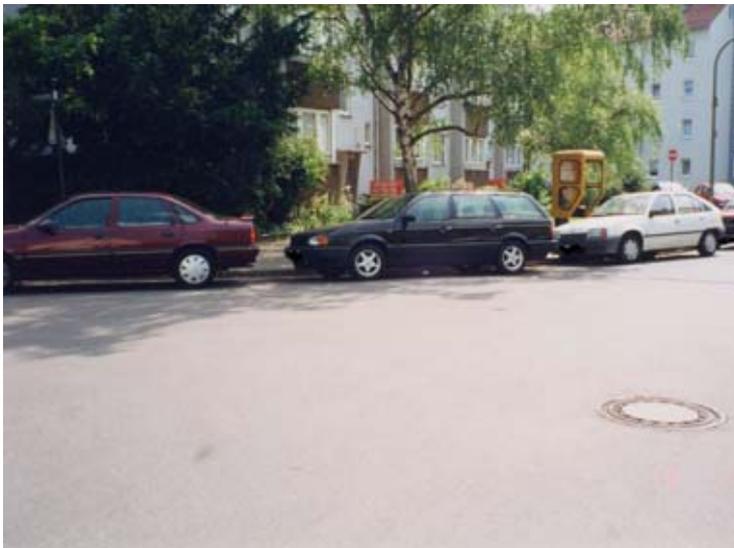
Am gleichen Straßenübergang waren bis Mitte des Jahres 2002 die Bordsteine auf der gegenüberliegenden Straßenseite nicht abgesenkt. Der Gehweg war zudem noch durch parkende Pkw für Behinderte unzugänglich. Ecke Burgunden-/Bruno-Körner-Straße; Sanierungsgebiet West.

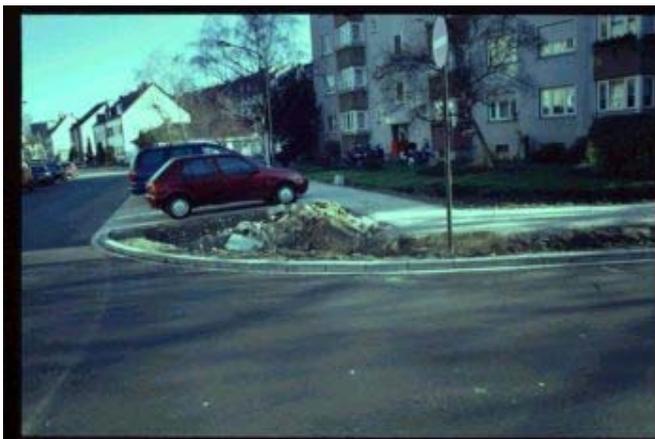
Seit Herbst 2002 ist der Eckbereich Burgunden-/Bruno-Körner Straße umgestaltet worden, so dass das Parken nur noch auf den vorgesehenen Flächen möglich ist. Eine Bordsteinabsenkung für Rollstuhlbenutzer ist vorhanden. Kritisiert werden muss, dass diese zu weit südlich in der Bruno-Körner-Straße liegt, so dass die beim Neubau auf der gegenüberliegenden Straßenseite begonnene Wegeverbindung nicht fortgeführt wurde. Auch wurden keine behindertengerechten Stellplätze geschaffen.

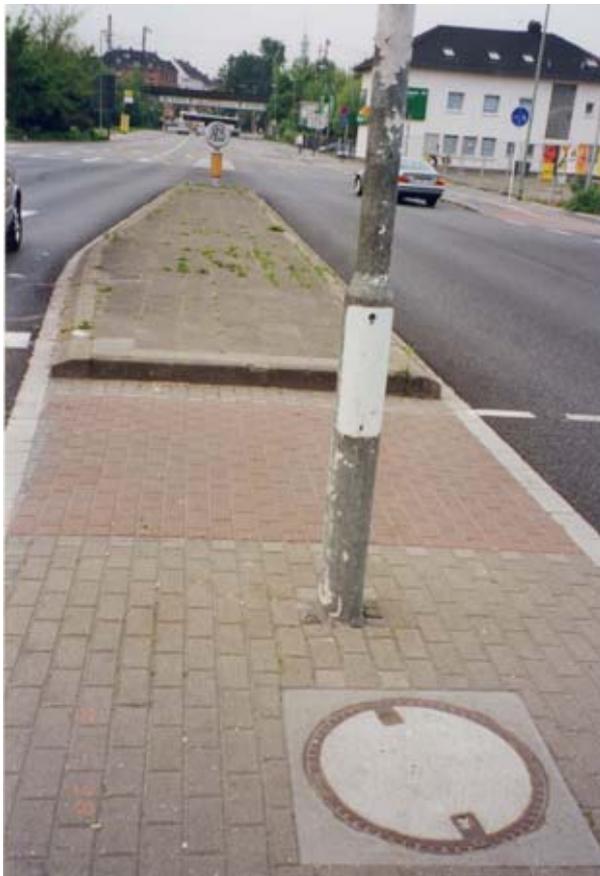
Zu wenig Bewegungsfläche auf der Mittelinsel; Übergang Friedenspark/Rohrlachstraße; Sanierungsgebiet West.

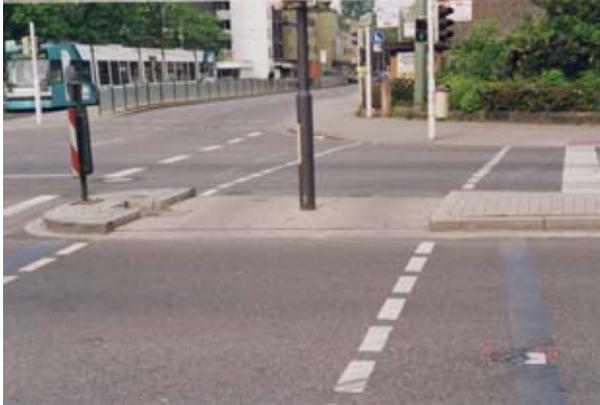
*Zu wenig Bewegungsfläche auf der Mittelinsel;
Kreuzung Rudolf-Hoffmann-Platz; Sanierungsgebiet West*

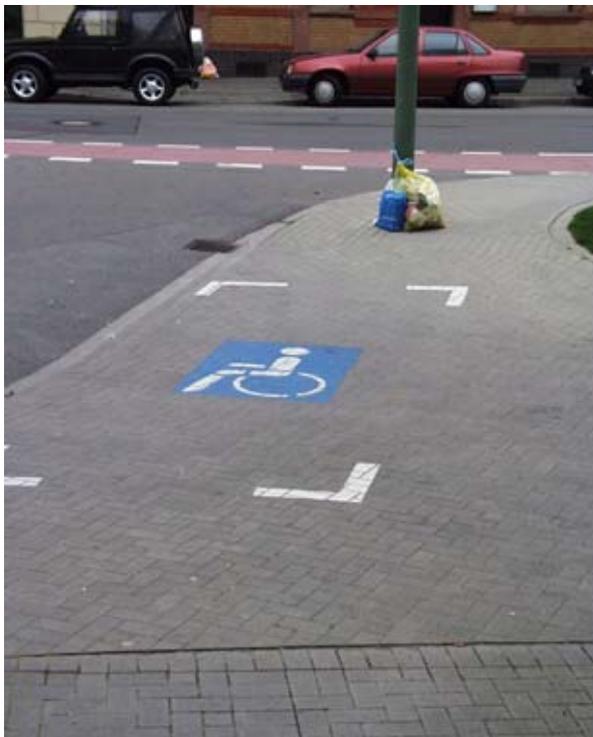
Behindertengerechter Stellplatz vor dem Mehrgenerationenhaus Ecke Rohrlach-/Schanzstraße.

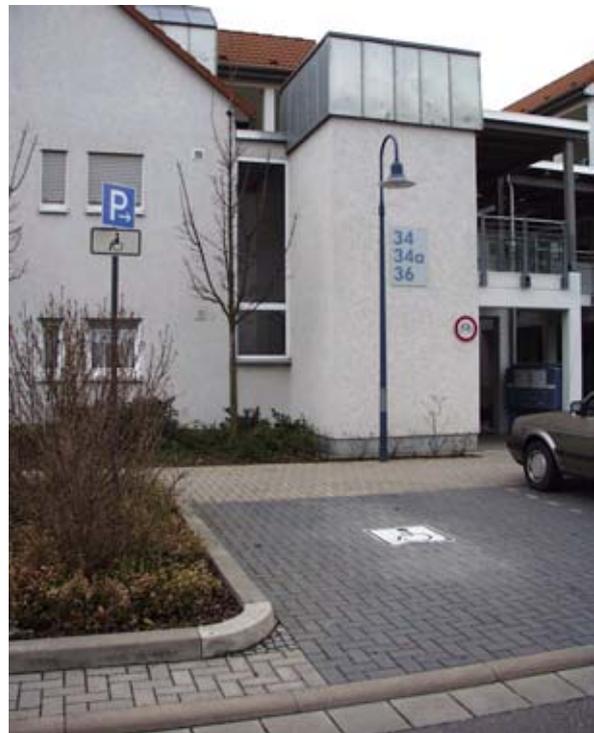
Behindertengerechter Stellplatz; Servicewohnanlage Maudach.

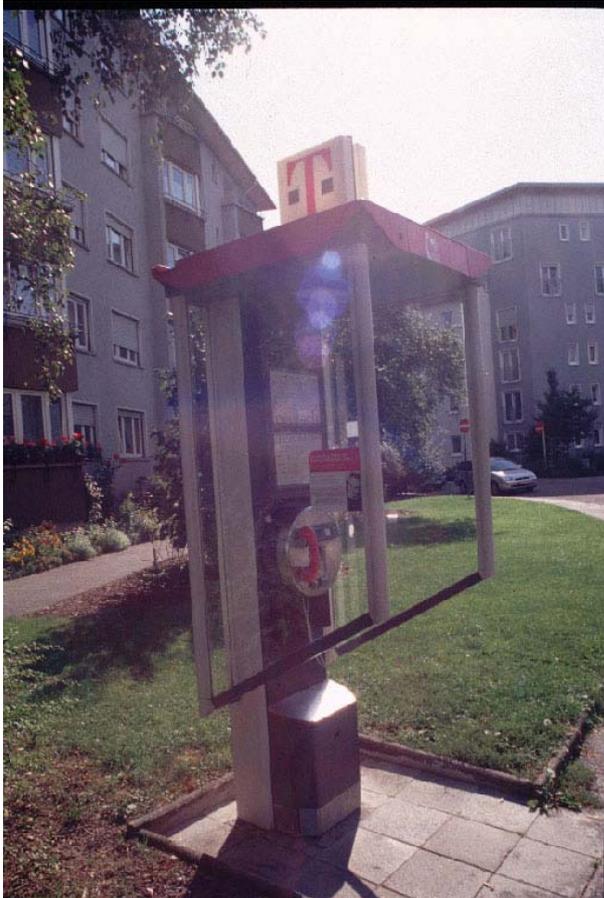
Die Telefonhaube Ecke Sieglinden- /Burgunden-/ Bruno-Körner-Straße im Sanierungsgebiet West wurde inzwischen erneuert und kann von Rollstuhlbenutzern angefahren werden. Wie die Musterabbildung in Kap. 2.2.2 zeigt, könnte die Telefonhaube mit einer zusätzlichen Überdachung versehen werden.

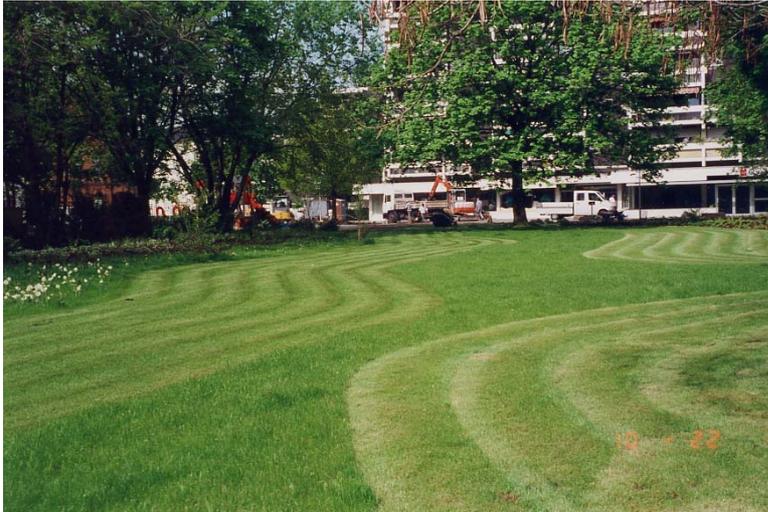
Der neu umgestaltete Rudolf-Hoffmann-Platz ohne Wege, ohne Orientierungshilfen ohne Querungsmöglichkeiten und ohne Bereiche, die zum Verweilen einladen. Er ist somit auch nicht zugänglich für Rollstuhlbenutzer.

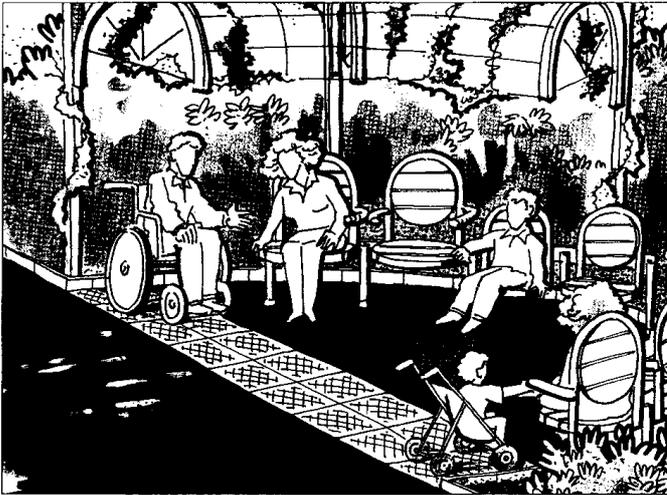
Verweilplatz für Rollstuhlbenutzer mit Sitzmöglichkeiten für Gehbehinderte, Kinder und Kleinwüchsige; Quelle: Broschüre direkt Nr. 47 (siehe Literaturverzeichnis) S. 116.

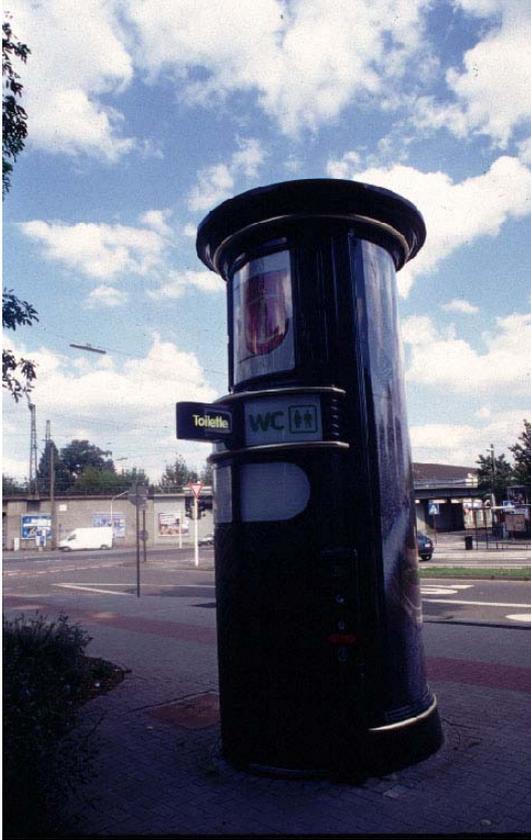
Dieses Toilettenhäuschen ist nicht behindertengerecht; Toilettenanlage Rudolf-Hoffmann-Platz; Sanierungsgebiet West.

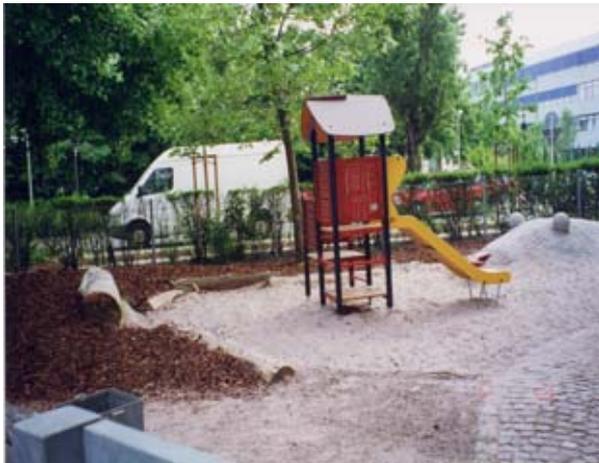
Der Spielplatz Walkürenstraße verfügt nicht über seitlich begrenzte Wege mit Belagswechsel. Auch ist der Bordstein vor dem Eingangsbereich nicht abgesenkt, so dass Rollstuhlbenutzer nicht hineingelangen können. Es fehlt eine Spielanlage, die auch ein Kind im Rollstuhl zum Mitspielen einlädt. Außerdem fehlt eine Bordsteinabsenkung und ein Parkverbot direkt vor dem Eingangsbereich (vgl. hierzu Foto auf Seite 35.)

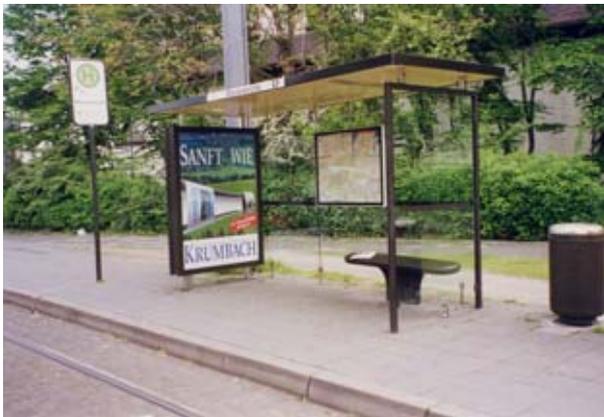
Fehlender barrierefreier Einstieg; fehlender Blindenleitstreifen; Straßenbahnhaltestelle „Marienkirche“.

Hier beträgt die Bahnsteighöhe nur 16 cm, daher ist kein barrierefreier Einstieg möglich. Auch ist kein Blindenleitstreifen zum vorderen Einstieg des Wagenzugs vorhanden.

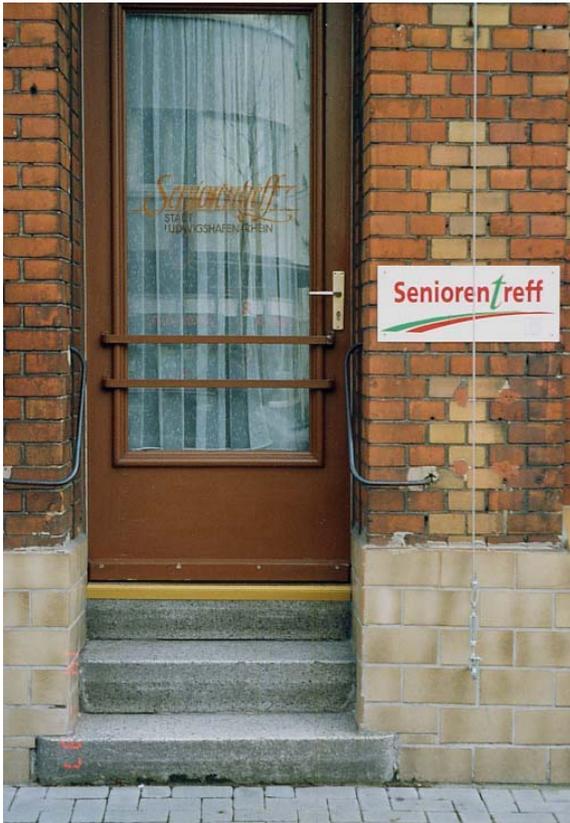
Die Einrichtung verfügt nicht über eine Klingel und ist auch nur über mehrere Treppenstufen zu erreichen; Ehemaliger Seniorentreff (heute Kleidertreff) Valentin-Bauer-Straße 5; Sanierungsgebiet West

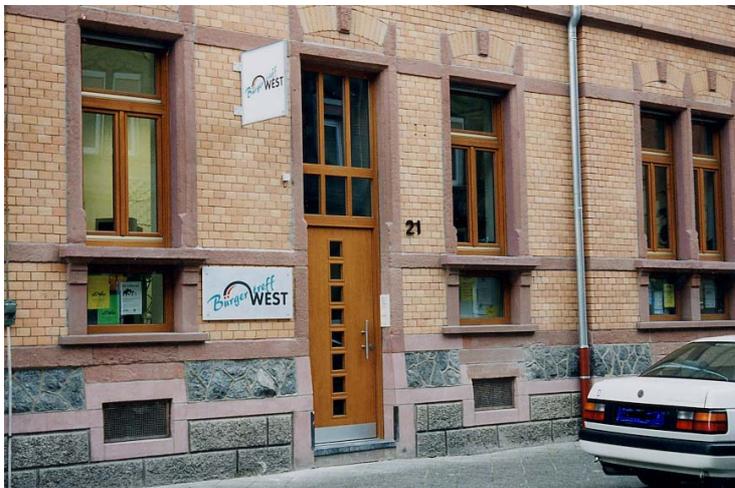
Fehlender barrierefreier Zugang; Klingel ist zu hoch angebracht, so dass Rollstuhlbenutzer sie kaum erreichen können; dennoch positiv: Tür gewährt Sichtkontakt in den Innenraum. Bürgertreff Valentin-Bauer-Straße 21; Sanierungsgebiet West.

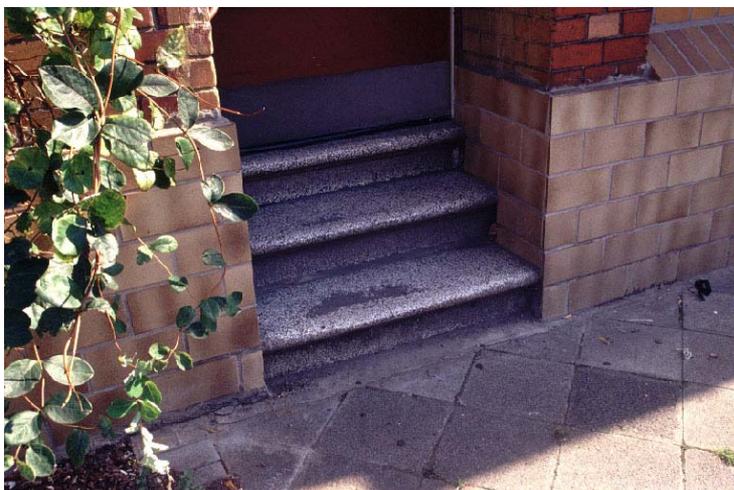
Überkragende Trittstufen (Stolpergefahr vgl. Planungsanforderungen Kapitel 2.2) und fehlende Rampe. Valentin-Bauer-Straße; Sanierungsgebiet West.
