STADT
LUDWIGSHAFEN
AM RHEIN

***Studie zum barrierefreien Bauen und
zur barrierefreien Wohnumfeldgestaltung
im Sanierungsgebiet West
(Stand Frühjahr 2003)***

Bearbeitung: Diplom-Geographin Ursula Trost

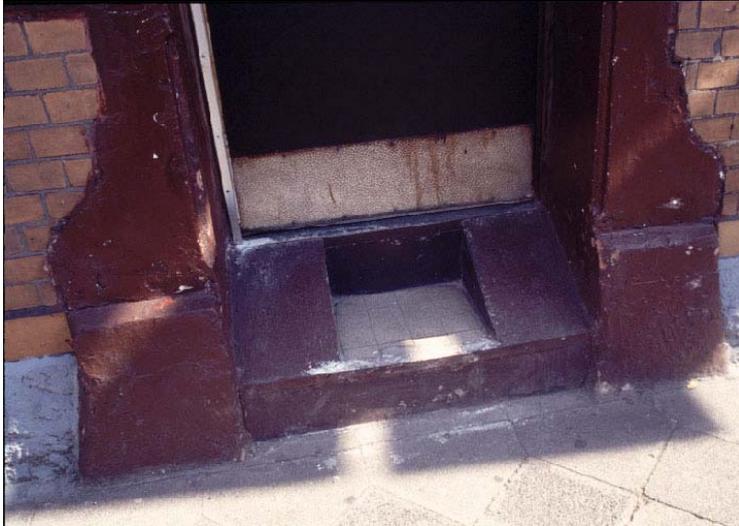
Hier wurde der Versuch unternommen, den Treppenzugang mit einer Rampe zu versehen. Die Neigung ist jedoch viel zu groß und die Rampe reicht nicht bis zum Ende der Treppe. Valentin-Bauer-Straße Sanierungsgebiet West.

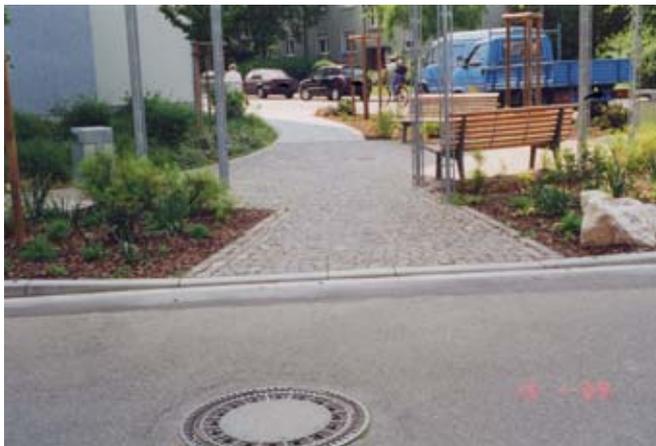
Vorfläche Neubau Ecke Burgunden-/Bruno-Körner-Straße: Diese Bänke wurden inzwischen von der Wohnungsbaugesellschaft abmontiert.

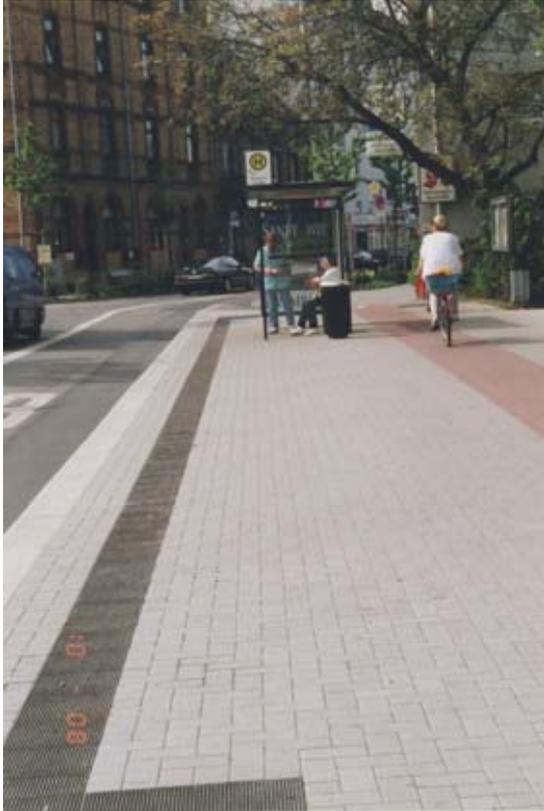
Bodenmarkierungen und systematisch durchlaufender Materialunterschied im Gehwegbelag

Die Bus-Haltestelle „Rohrlachstraße“ (vor dem Bunker) verfügt über Blindenleitstreifen mit Markierung der Einstiegsstelle.

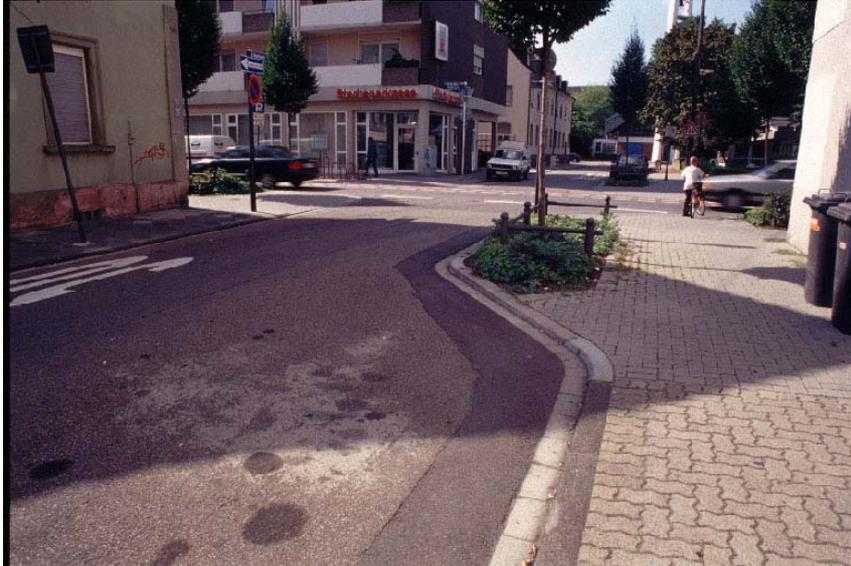
Hier wurde zur Verkürzung des Straßenübergangs eine so genannte „Gehwegnase“ mit Pflanzbeet eingerichtet. Ecke Valentin-Bauer - /Amalienstraße; Sanierungsgebiet West.

Bei folgenden Straßenquerungen sind "Gehwegnasen" zur Verkürzung des Querungswegs vorhanden

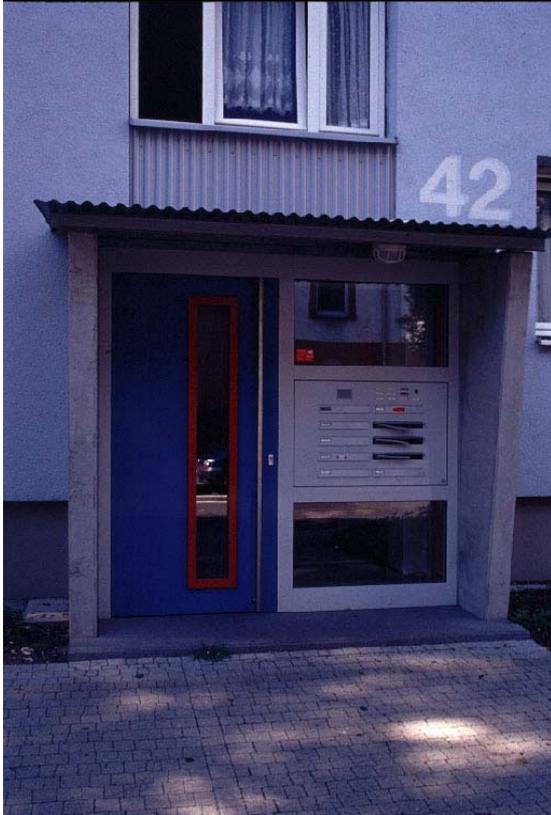
Im Untersuchungsgebiet entsprechen die bereits sanierten Gebäude Valentin-Bauer-Straße 36 bis 42 hinsichtlich der Eingangsgestaltung den o.a. Kriterien. Bemängelt werden muss allerdings, dass eine Stufe vorhanden ist.

Bei diesen bereits sanierten Gebäuden wurden die Eingangstüren in stark kontrastierenden Farben gestaltet und es besteht Sichtkontakt in den Innenraum. Allerdings existiert keine barrierefreie Zugänglichkeit.

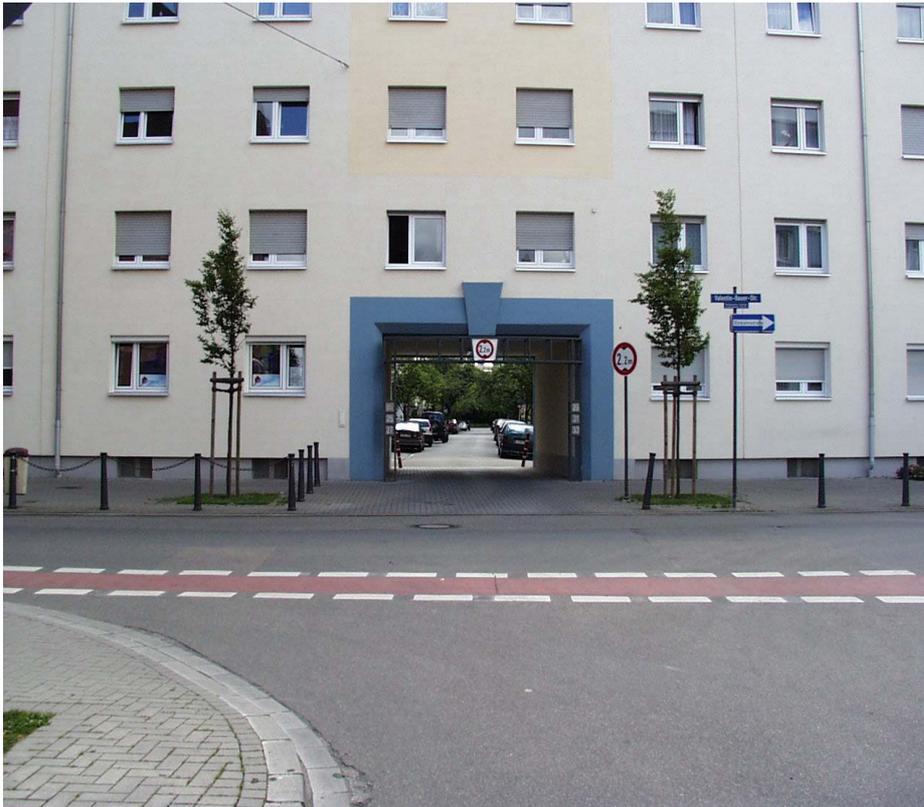
Ecke Sieglinden-/Valentin-Bauer-Straße: Auf der Vorfläche beiderseits des Torbogens könnten Sitzbänke untergebracht werden.
